تقرير فني عن
تجديد رخام الشاذروان
وجدار حجر الكعبة المشرفة

١ - مقدمة

تنفيذا للأمر السامى الكريم- الصادر بتاريخ ١٠/٨/١٤٣٥هـ بخصوص الحاجة الى تجديد رخام الشاذروان وجدار حجر الكعبة المشرفة نظرا لظهور الصدأ والإصفرار عليه مع عدم جدوى عمليات جليه وتنظيفه و بناء علي توجيه سعادة المهندس / بكر محمد بن لادن وذلك لدراسة الموضوع بالتنسيق مع جميع الأطراف المعنية بالأمر – فقد تم عقد اجتماع بمكاتب دار الهندسة بجدة وبحضور المهندس محمد أحمد زارع المشرف العام على مشاريع الحرمين الشريفين وممثلى شركات مجموعة بن لادن وكذلك ممثلى شركة دار الهندسة وقد تم مناقشة الموضوع ودراسته من كافة جوانبه التقنية والتنفيذية .

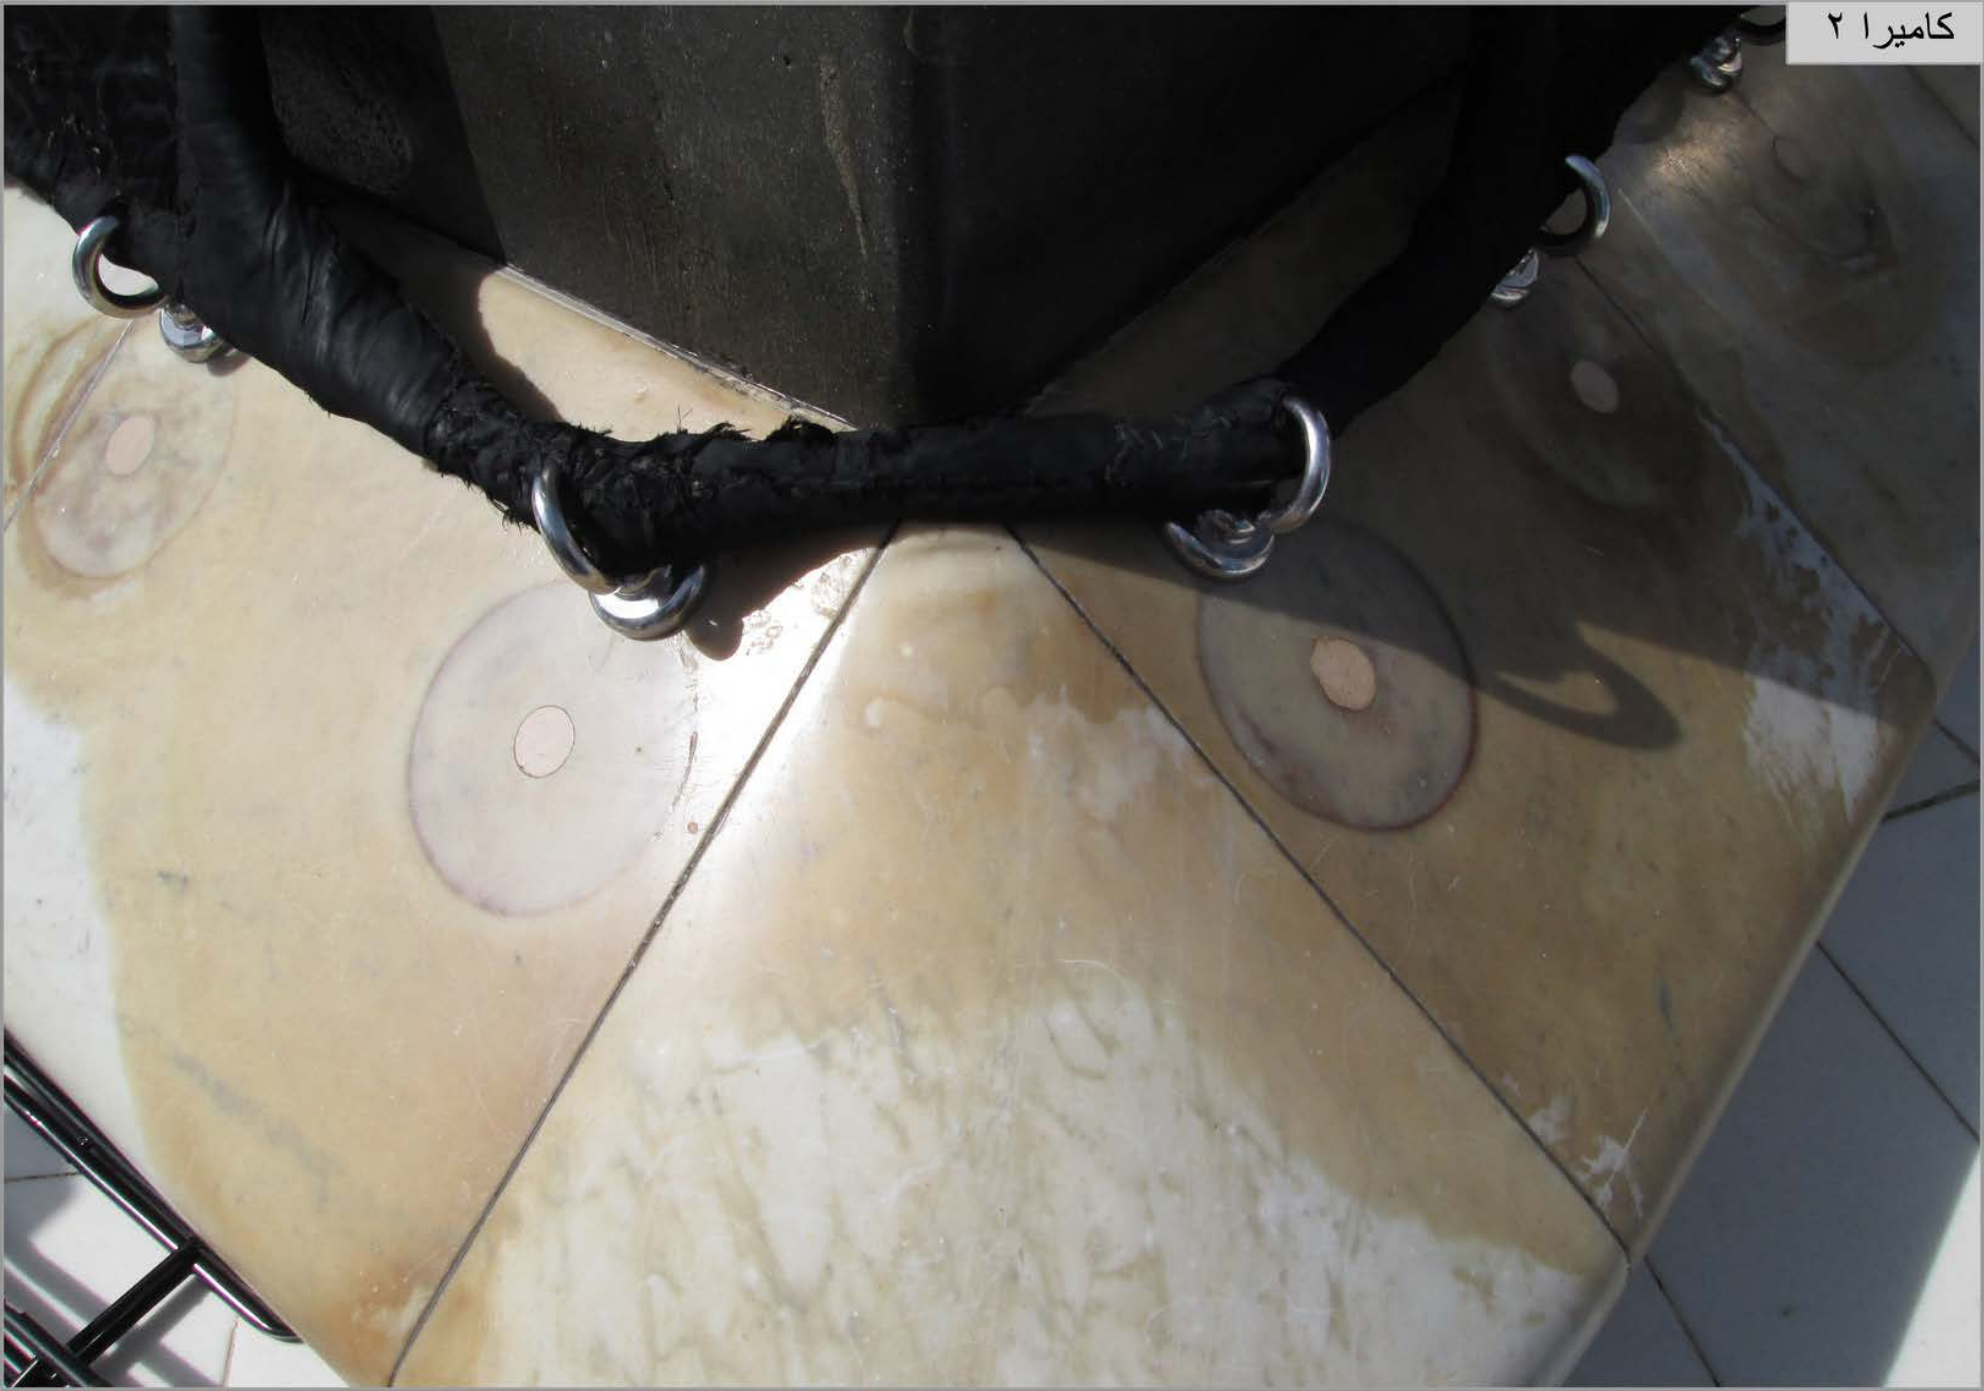
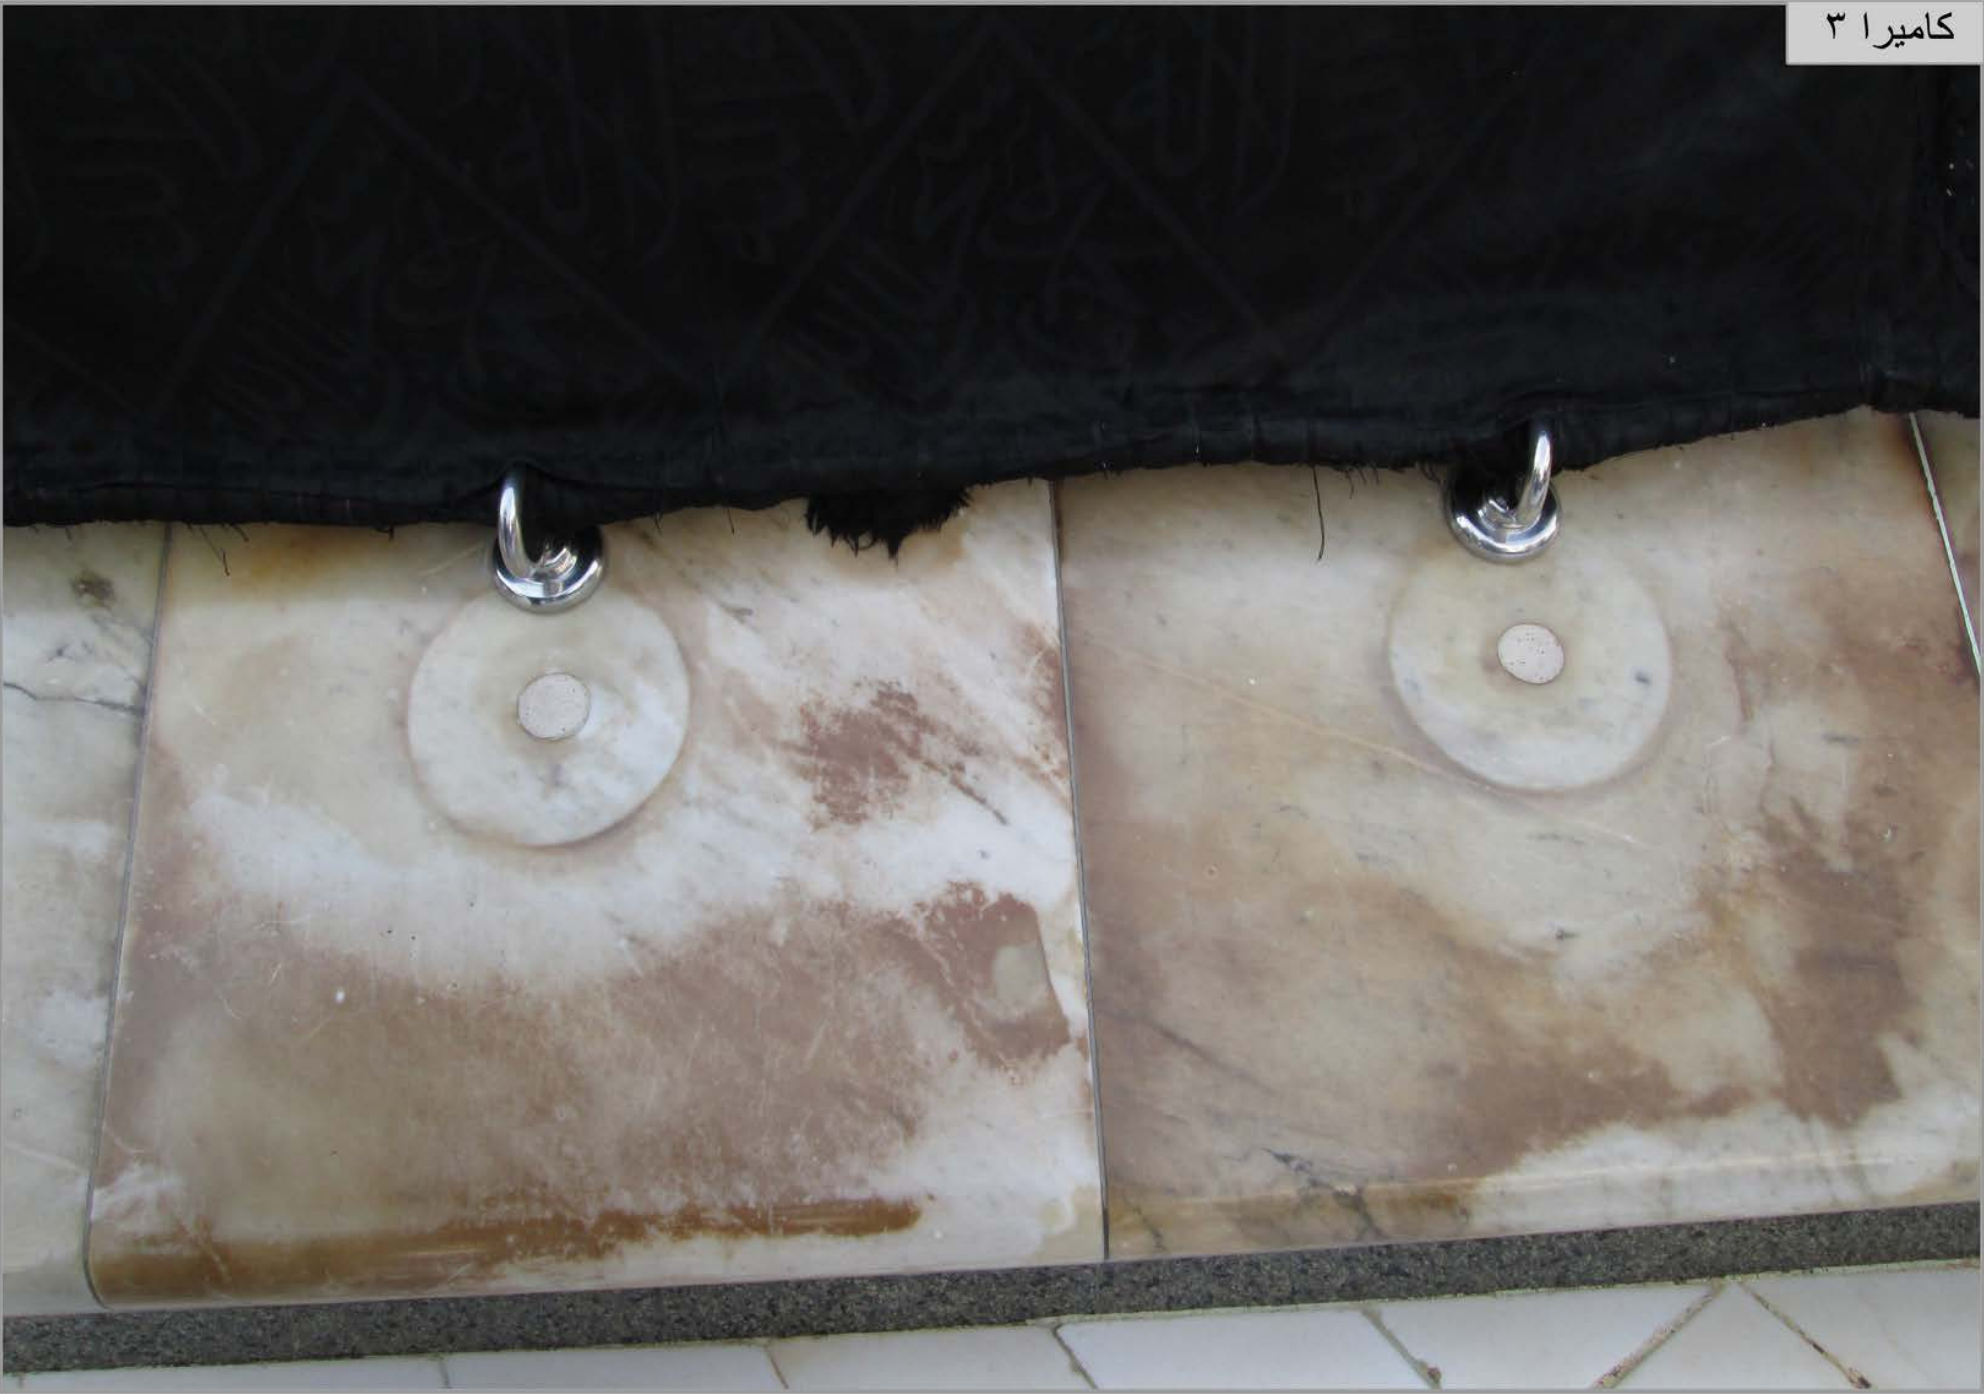
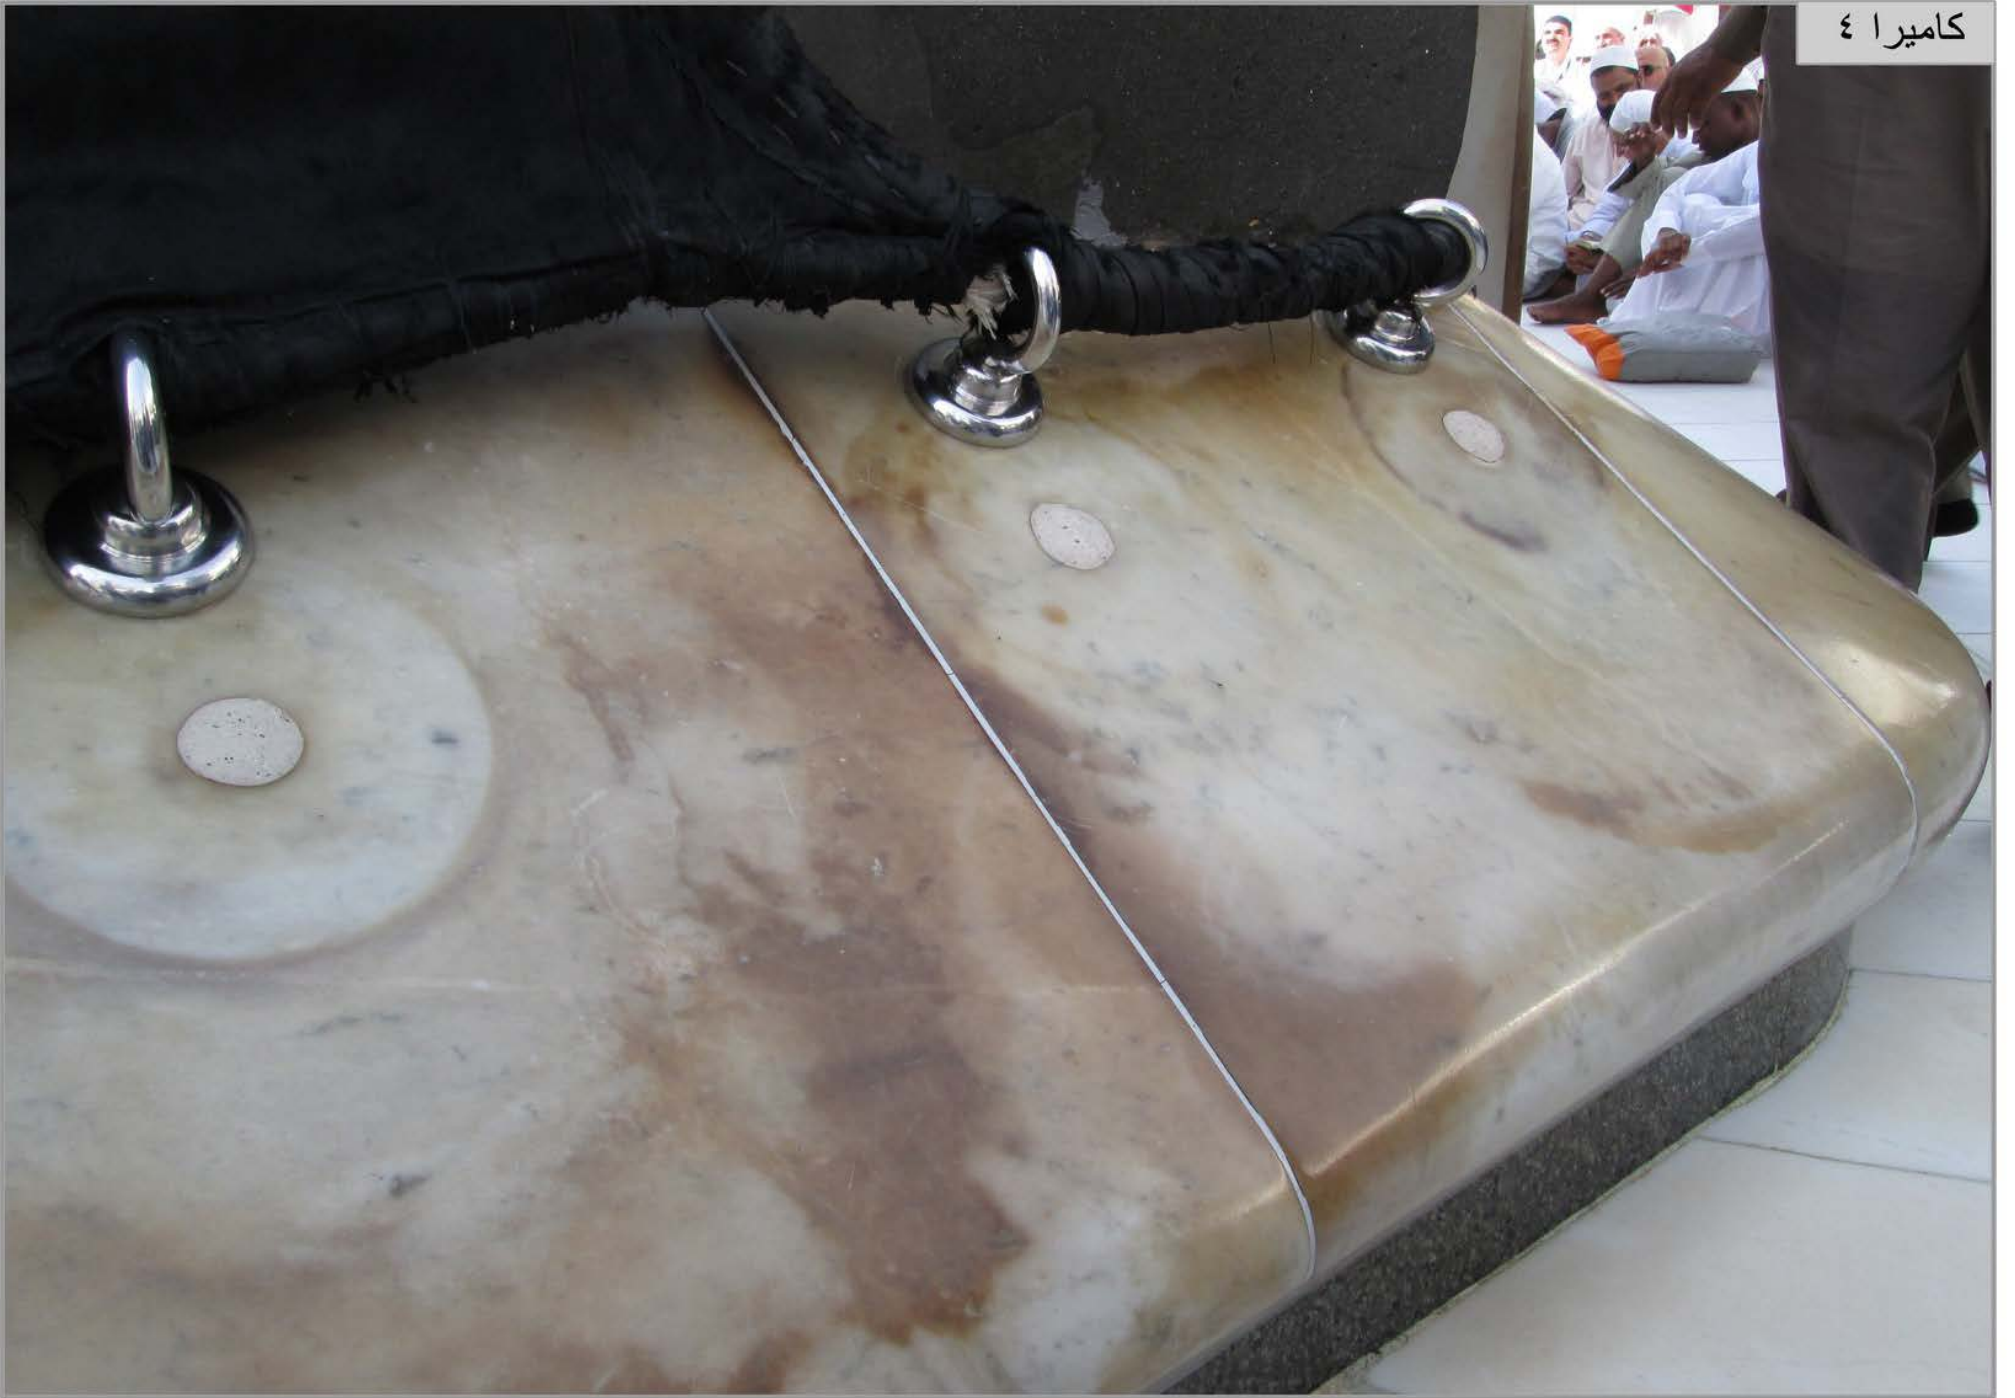
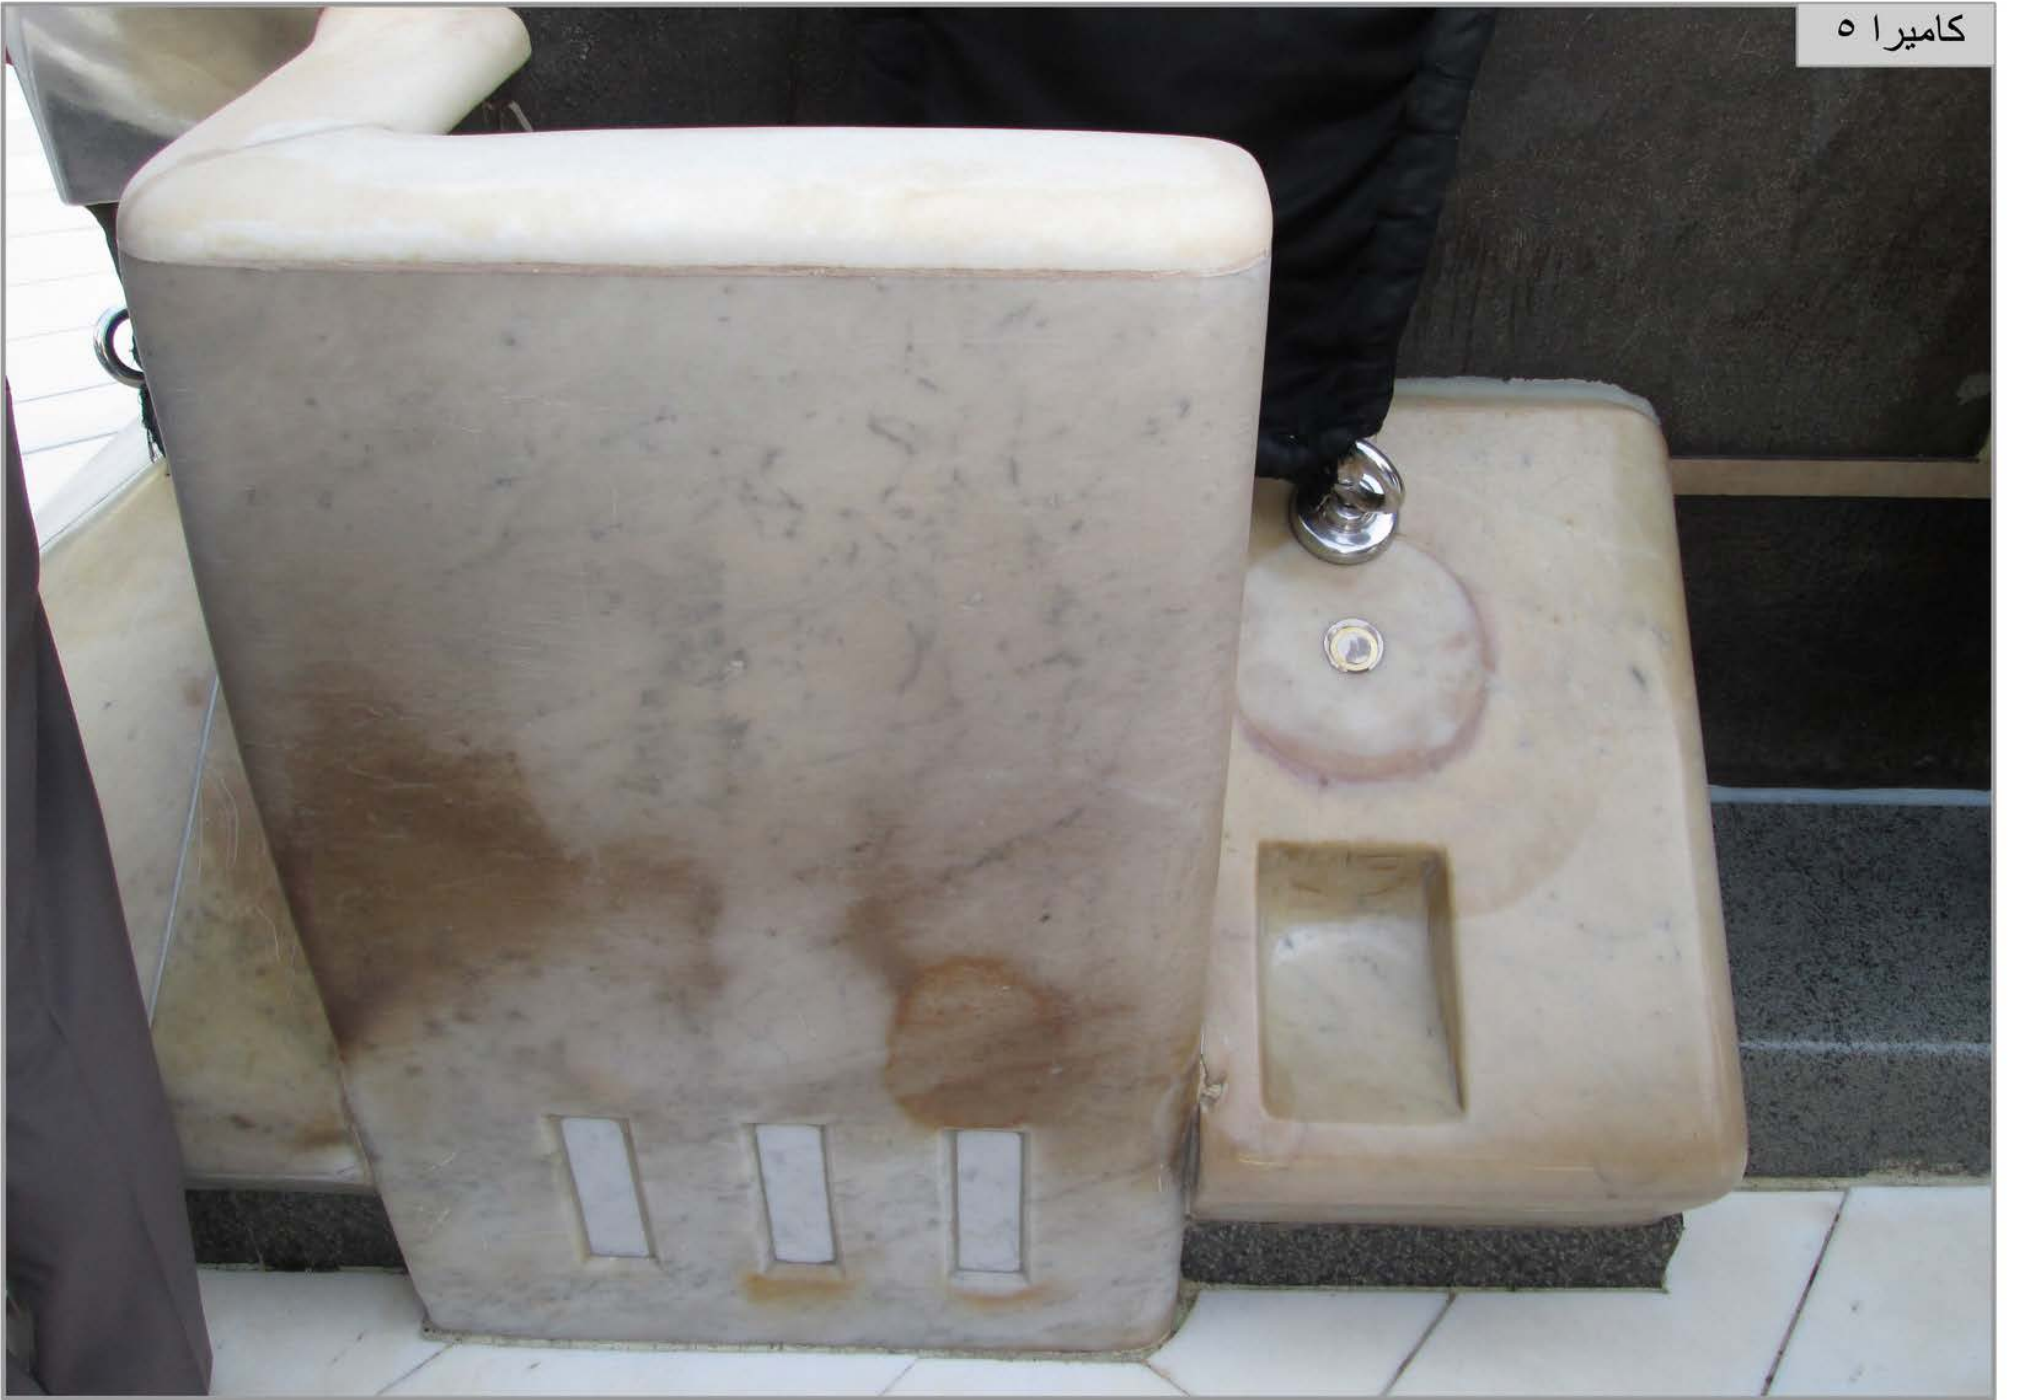
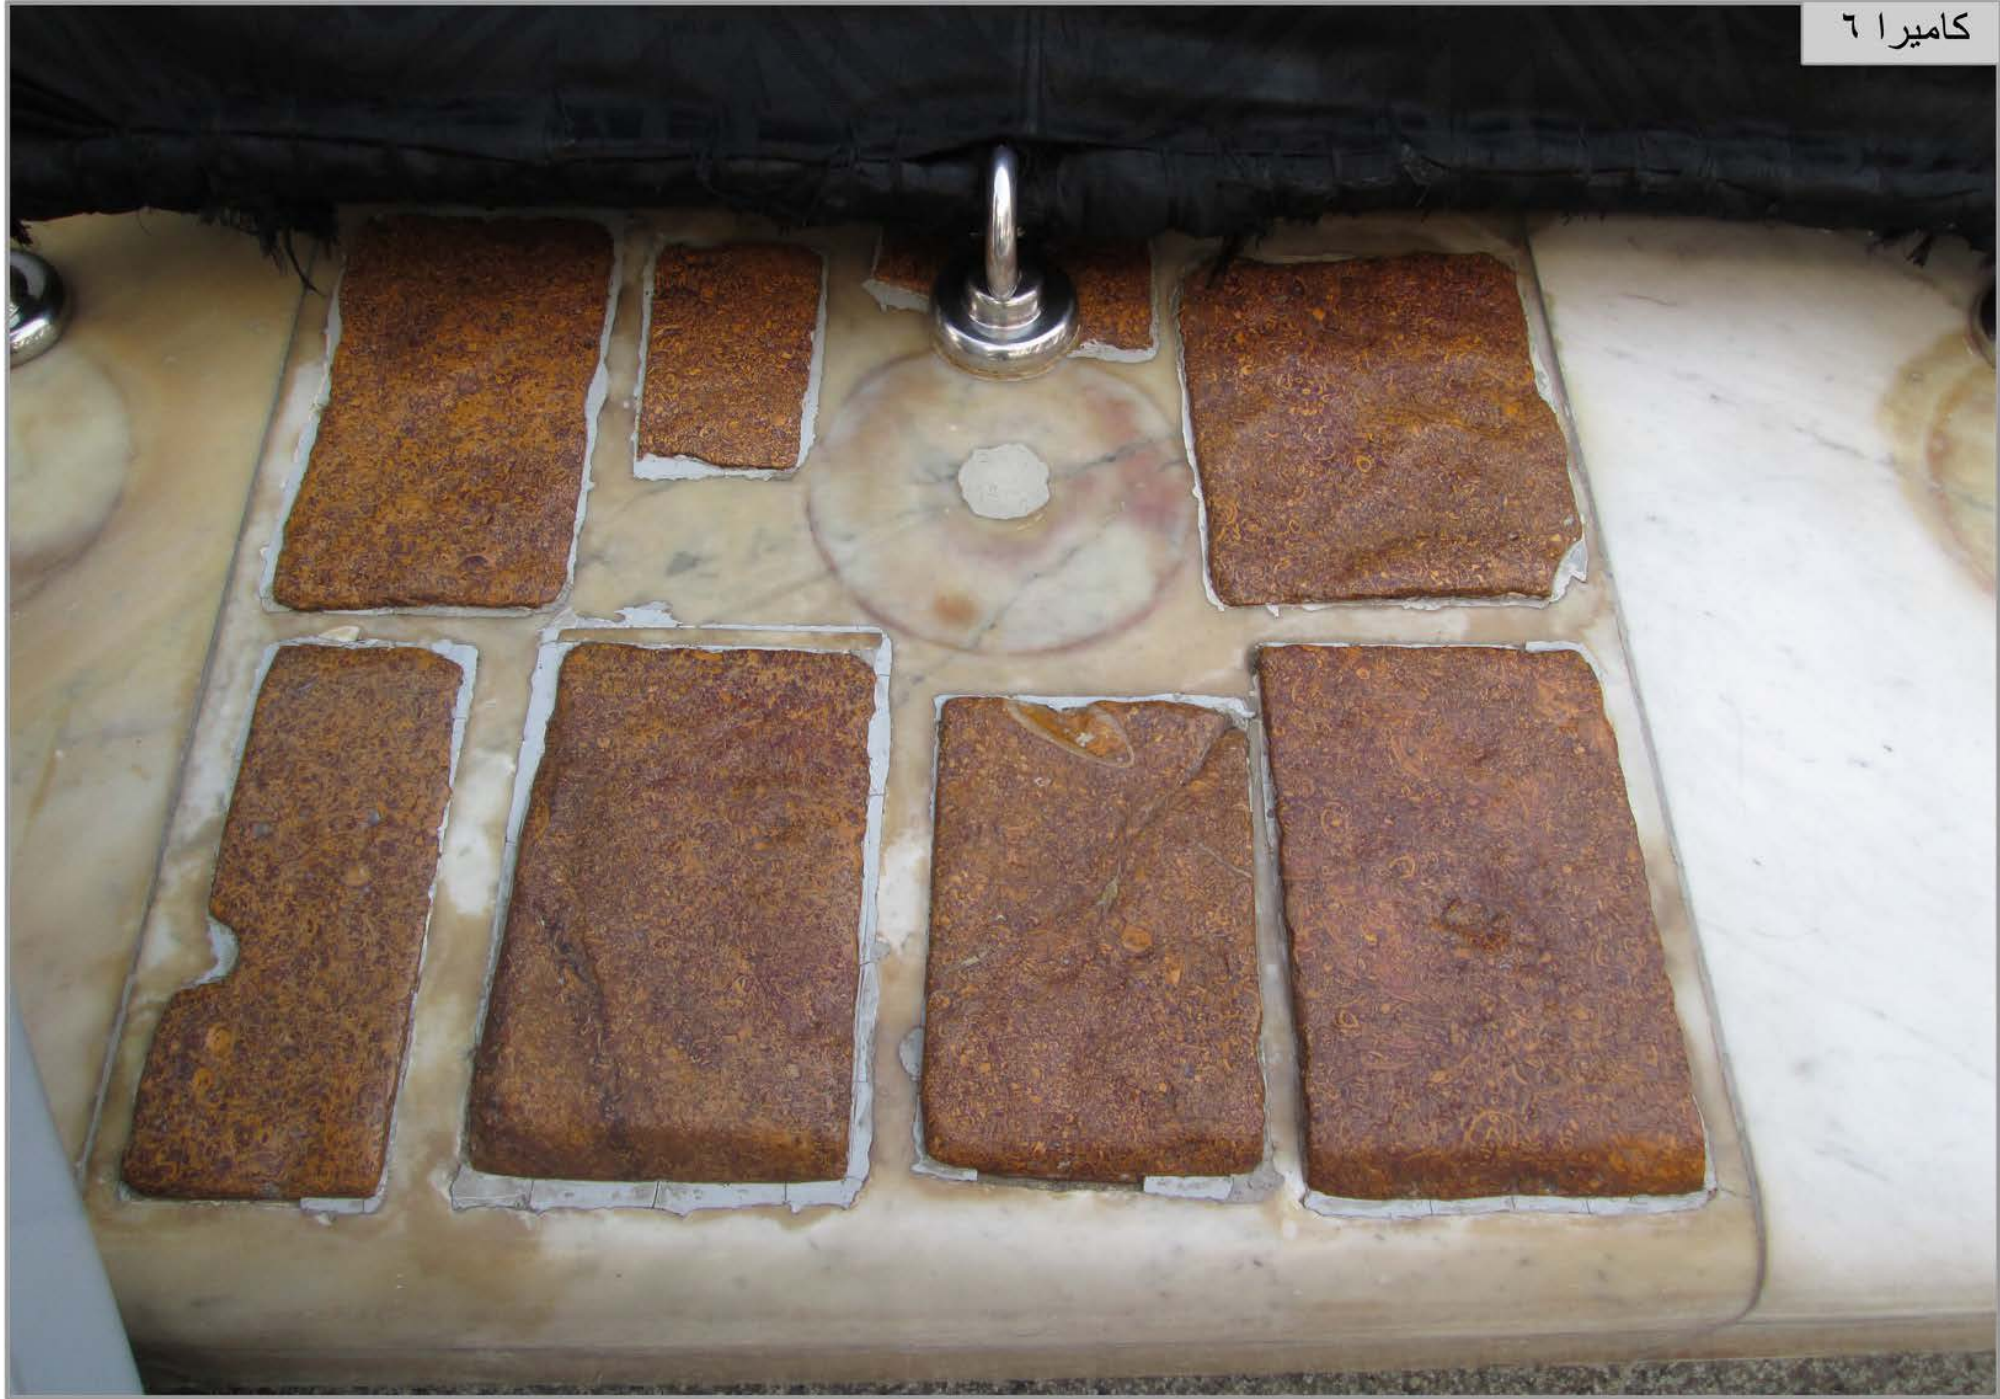
هذا وقد قام فريق من دار الهندسة بزيارة الكعبة المشرفة وأخذ صور توضح حالة الشاذروان وما يظهر عليه من صدأ وإصفرار كما هو مبين في ملحق (١).

صور توضح سوء حالته رخام الشاذوران والحاجة إلى إستبداله

الملحق رقم (١) يوضح الحاجة إلى إستبدال رخام الشاذوران بسبب سوء حالته برخام أبيض كرارة ويمكن إستخدام مواد لغلغ مسام الرخام لحمايته من المواد الزيتية والسوائل مع إستخدام حلقات لتثبيت كسوة الكعبة المشرفة من الحديد الغير قابل للصدأ مع عمل وزرة للشاذروان من الجرانيت الأخضر أسوة بما هو موجود حالياً.

٢-٥ إستبدال الرخام الموجود حالياً برخام جديد من نفس النوعية مع المعالجة اللازمة لحماية الرخام من أضرار الزيوت.

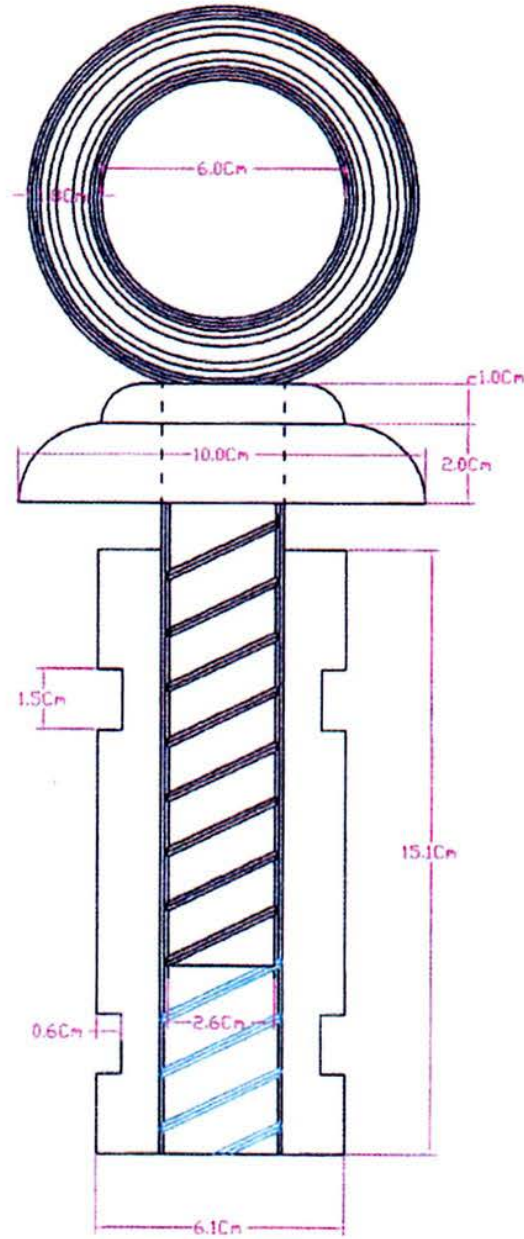
وقد تم تغيير الحلقات النحاسية عام ١٤٣٢ هـ وإستبدالها بحلقات من الحديد غير القابل للصدأ (Stainless Steel) كما هو موضح بالقطاع ج - ج.

All Materials are stainless steel 316
